Leveän keskimerkinnän tiet talviolosuhteissa

Liikenneviraston tutkimuksia ja selvityksiä 29/2012

Liikennevirasto

Helsinki 2012

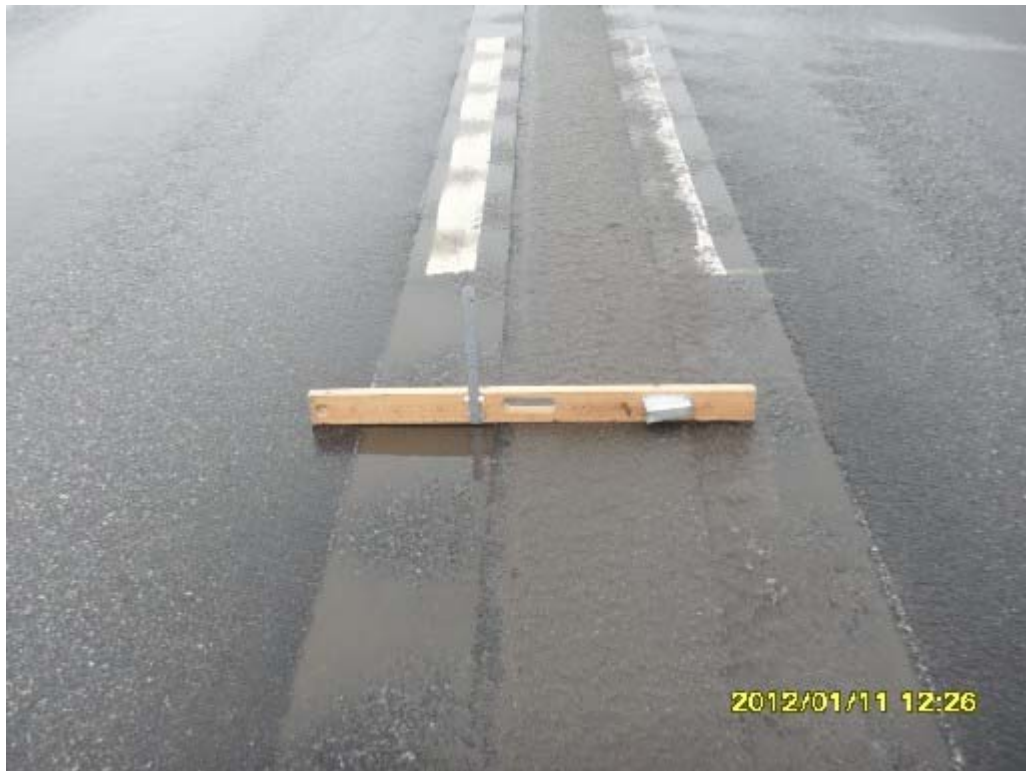
Liikennevirasto on saanut jonkin verran palautetta, jossa on valitettu, että jyrksintöjen pohjalle jää helposti vettä, joka jäätyy. Tällainen paikallinen liukkaus on erityinen haaste moottoripyöräilijöille. Pistokoeseurannan yhteydessä kuitenkin raportoitii uran pohjalle kertyneestä vedestä melko harvoin. Pistokokeiden yhteydessä otettiin kuitenkin runsaasti ja systemaattisesti valokuvia koeteiden keskialueiden olosuhteis-

ta. Näistä kuvista voi nähdä varsin selvästi, että märillä keleillä jyrsintäurissa oli lähes poikkeuksetta vettä (kuva 9).

Kuva 9 Vettä jyrsintäurissa Laitilassa 11.1.2012.

Laitilassa vettä oli 5 käynnin yhteydessä, Vaasassa 1 käynnin yhteydessä ja Söörmarkussa ei kertaakaan. Veden vähyys Vaasassa ja Söörmarkussa johtui ilmeisimmin siitä, että kelit Vaasassa ja Söörmarkussa olivat kylmempiä ja kuivempia..

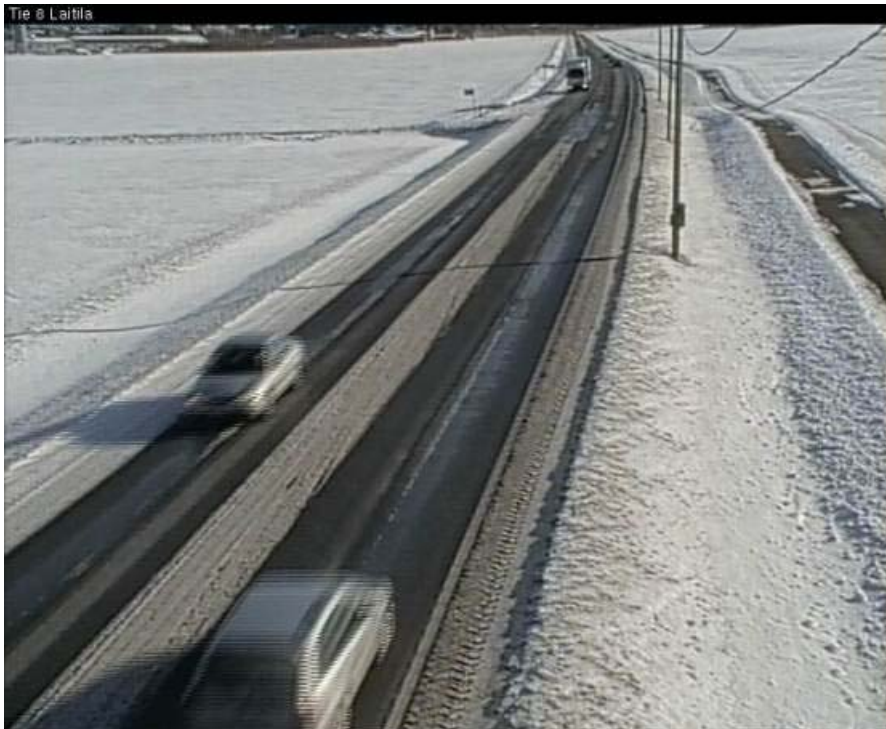
- Ainoa tilanne, jolloin Laitilan keskialueelle jäi poikkeuksellisen pitkään ja leveästi lunta, tapahtui 25.2. lumisateen jälkeen. Tällöin keskialue puhdistui Nästissä, Luvialla ja Lapinmäessä jo 26.2., mutta Laitilassa keskialue ei puhdistunut ennen kuin 28.2. (kuvat 10 ja 11). Liikenneviraston Aura-järjestelmän mukaan Laitilassa suolattiin viimeisen kerran 25.2. klo 19 ja tämän jälkeen seuraava talvihoitotoimenpide tehtiin vasta 28.2. Kaikissa vertailukohteissa talvihoitotoimenpiteitä jatkettiin selvästi pidempään 25.2. lumisateen jälkeen. Nästissä käytiin auraamassa 25.2. klo 22, Luvialla ja Lapinmäessä suolattiin vielä aamulla 26.2.

Kuva 10 Lunta Laitilan koetien keskialueella 27.2.2012 klo 14:25

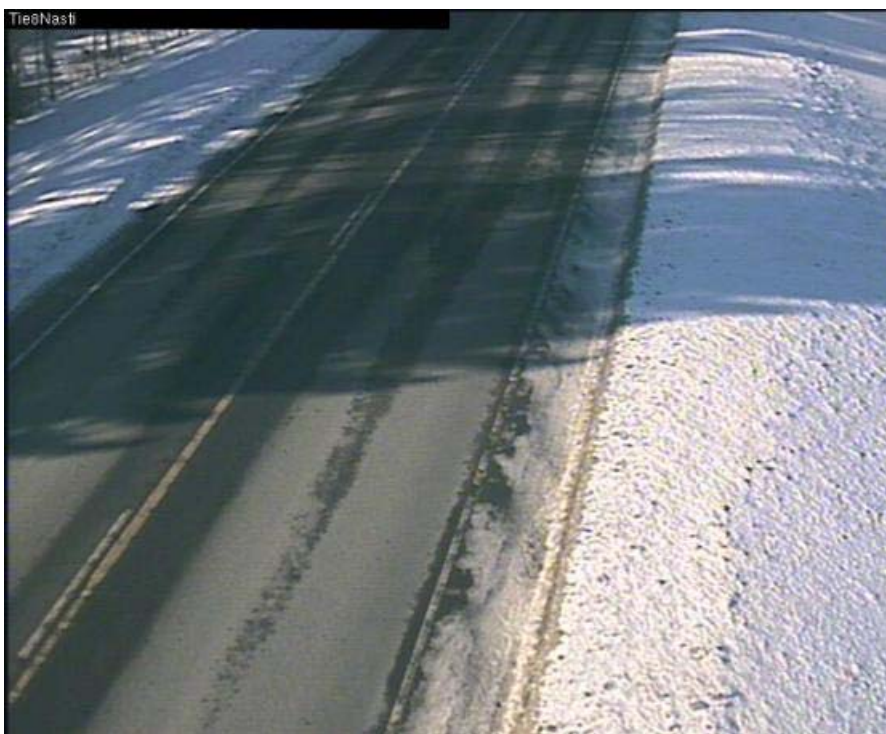
Kuva 11. Nästti 27.2.2012 klo 14:19.
