1 VAURIO JA OHJEEN SOVELTAMISALA

Ohjeessa käsitellään reunapalkin varaukseen juotetun maalatun, sinkityn tai sinkityn ja maalatun, putkipalkista (esimerkiksi RHS) valmistetun kaidepylvään juuren korjaamista.

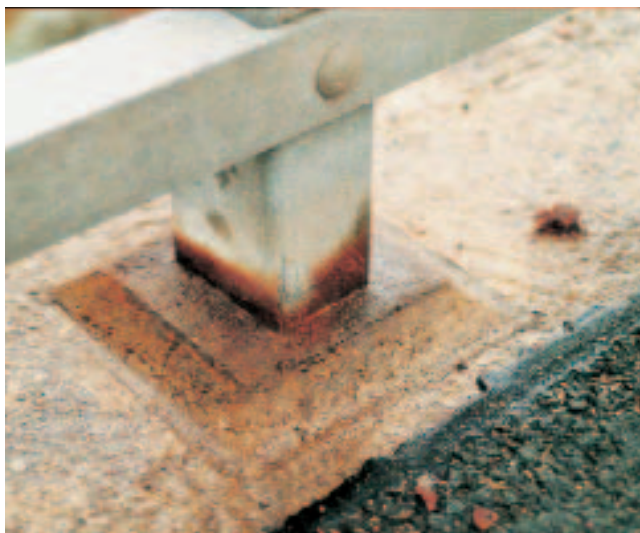
Kuva 1. Vaurioitunut kaidepylvään juuri.

Kaidepylvään juuren yleisin vaurio on ruostuminen, koska juureen kohdistuu voimakas suola- ja kosteusrasitus. Ruostumisen syy on maalatuissa kaiteissa maalauksen ikä, virheellinen pintakäsittelytyö tai voimakasta räsitystä huonosti kestävä maalityyppi. Kuumasinkityissä kaiteissa yleisin syy on liian tuoreen sinkkikerroksen tuhoutuminen alkalisen betonin aiheuttamassa vetyreaktiossa tai epäonnistunut hitsausjatkos. Korroosio voimistuu juurikorokkeen rikkoutuessa.

Kaidepylväiden juurikorokkeita vaurioittavat kunnossapitokaluston törmäykset, juotoslaastin kutistuminen ja halkeilu, pylvään varaukseen jätetyt puuvälitteet, varaukseen jäätyvä vesi ja kaiteen taipuminen, kun liikuntajatkokset eivät toimi.

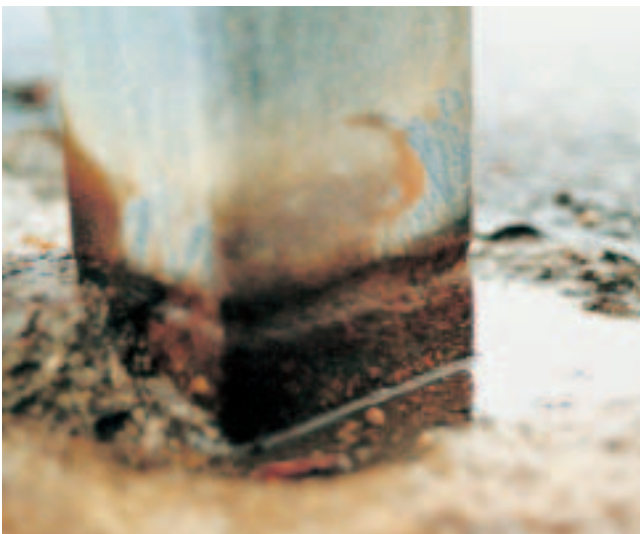
Kuva 2. Kaidepylvään syöpyminen on estettävä, koska se vaarantaa liikenneturvallisuuden.

Vähänkin ruosteiset kaidepylväiden juuret on kunnostettava aina sillan peruskorjauksen yhteydessä ja silloin kun kaiteiden korjausmaalaus tehdään uusintamaalauksena. Jos suuri osa kaidepylväiden juurikorokkeista on vaurioitunut, voidaan niiden kunnostusta harkita erillisenäkin korjaustoimena.

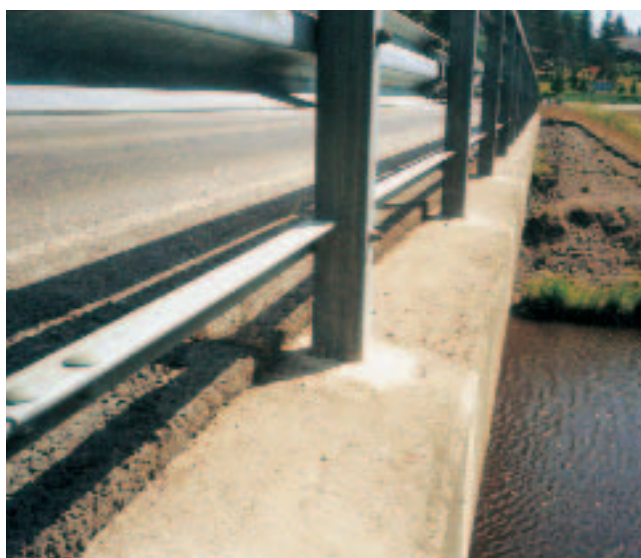
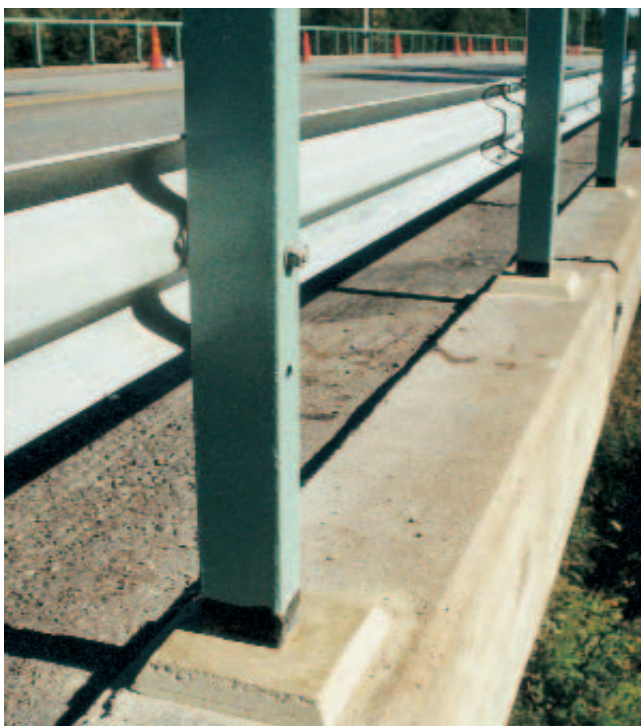
Kuva 3. Esimerkkejä eri tavoin tehdyistä kaidepylvään juuren korjauksista tyypillisine ulkonäkövirheineen.
