Leveän keskimerkinnän tiet talviolosuhteissa

Liikenneviraston tutkimuksia ja selvityksiä 29/2012

Liikennevirasto

Helsinki 2012

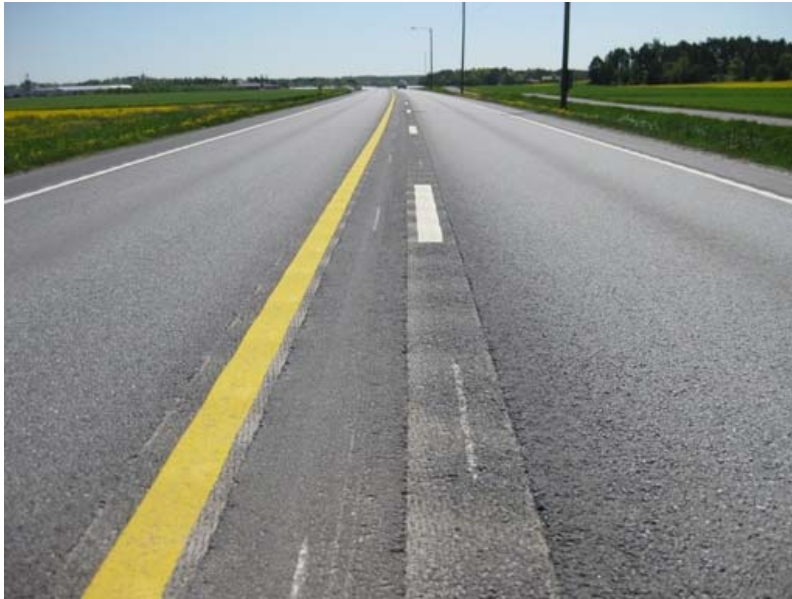
Kuva 1. Laitilan leveän keskimerkinnän koetie. Laitilassa käytettiin sinijyrsintää ja jyrsittiin keskialueelle aina kaksi rinnakkaista pituussuunnassa syvyydeltään vaihtelevaa uraa.

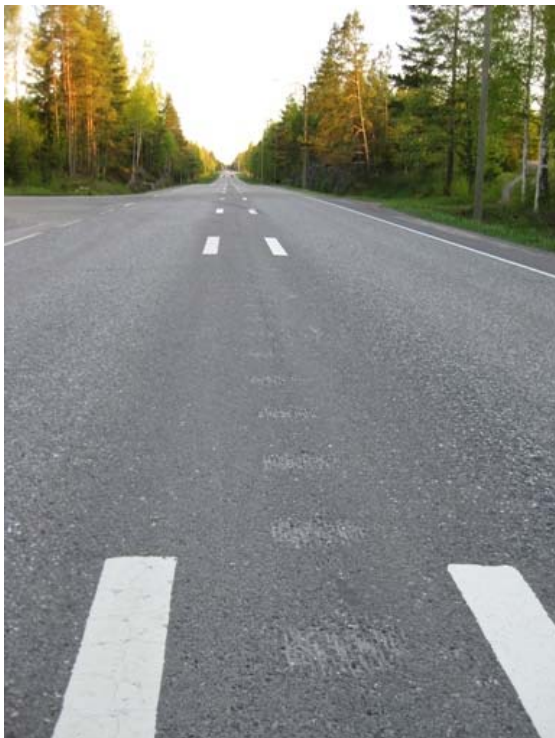
Kuva 2 Noormarkussa käytettiin sylinterijyrsintää. Jyrsintä tehtiin pääosin tien keskilinjan kohdalle. Ainoastaan kaksoissulkuviivojen kohdalla tehtiin vierekkäiset jyrsinnät. Laitilan ja Laihian koeteistä poiketen reunaviivojen kohdalla ei ollut jyrsintää.

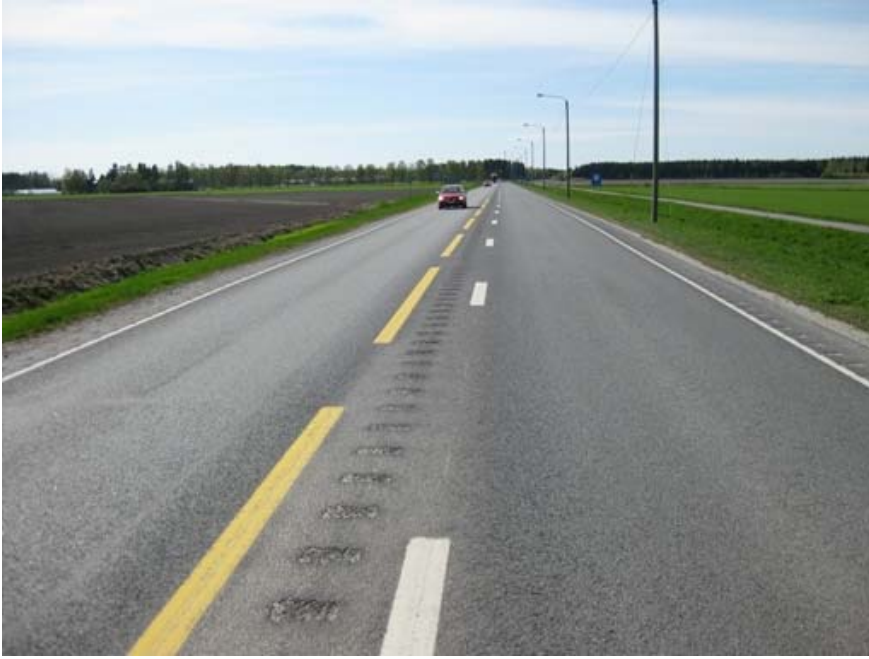
Kuva 3 *Laihian leveän keskimerkinnän jyrinnät tehtiin samaan tapaan kuin Noormarkussa, mutta ajokaistan leveys oli keskimäärin n. 0,2 m leveämpi kuin Noormarkussa.*
