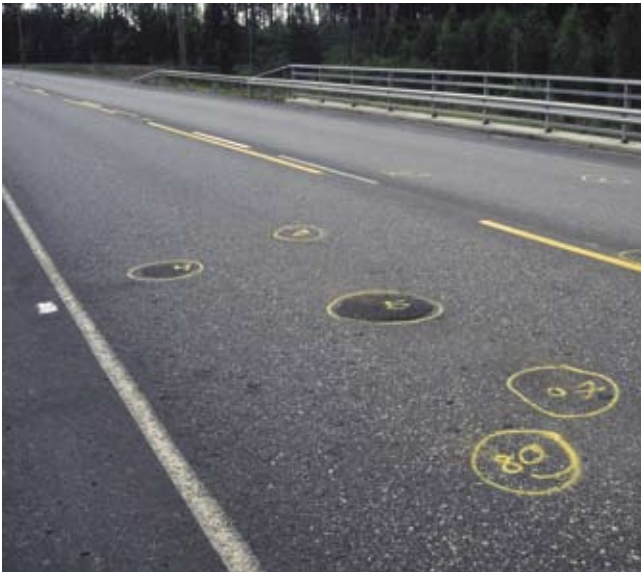
Kuva 1. Höyrystyneen kosteuden aiheuttamia kuplia päällysteessä.

- Jos alusta on liian kostea, kosteus höyrystyy aurinkoisella säällä tai kuumaa eristysainetta tai päällystettä levitettäessä, jolloin eristykseen syntyy höyrykuplia ja pintarakenne vaurioituu.
- Jos kansilaatan pinta on epätasainen, vedeneristys rikkoutuu eristystyön tai käytön aikaisen kuormien vaikutuksesta. Vedeneristyksen huono tartunta alustaan pahentaa tilannetta. Pintaan jäänyt jälkihoitoaine, pöly, öljy ja muut epäpuhtaudet heikentävät myös tartuntaa.
- Jos eristysalustassa ei ole riittävästi viettokaltevuutta, vedeneristyksen päällä seisova vesi rikkoo jäätyessään eristyksen.
- Jos eristysalustassa on liikaa klorideja, vedeneristys rikkoutuu raudoituksen korroosion ja betonin rapautumisen seurauksena.

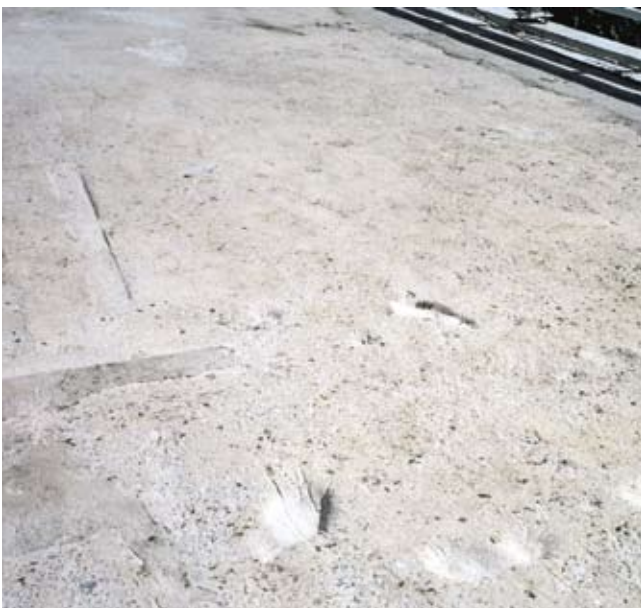
Kuva 2. Painanteita eristysalustassa.

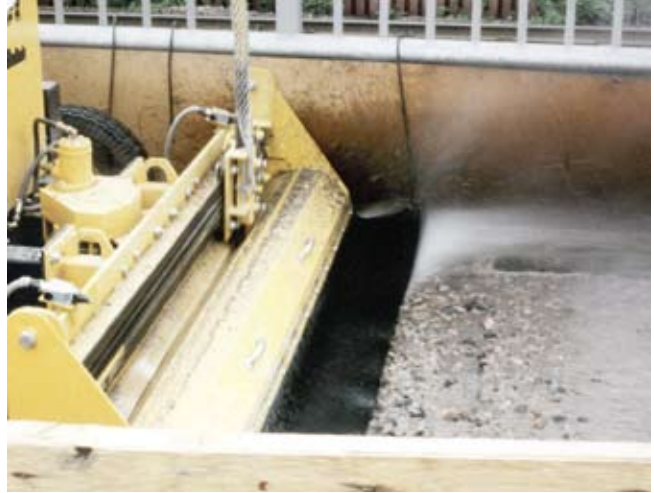
Kuva 3. Kansilaatan vesipiikkausta.

- vesipiikkaus (kuva 3)
- jyrshintä (kuvat 4 ja 5)
- rajausta timanttisahalla ja betonin poisto piikkausvasaralla (kuva 6).

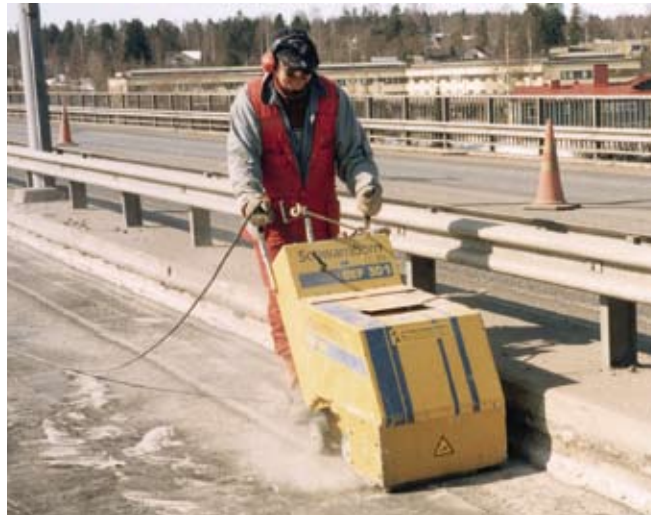
Kuva 4. Kansilaatan pintaa poistetaan voimakkaalla jyrshintä.

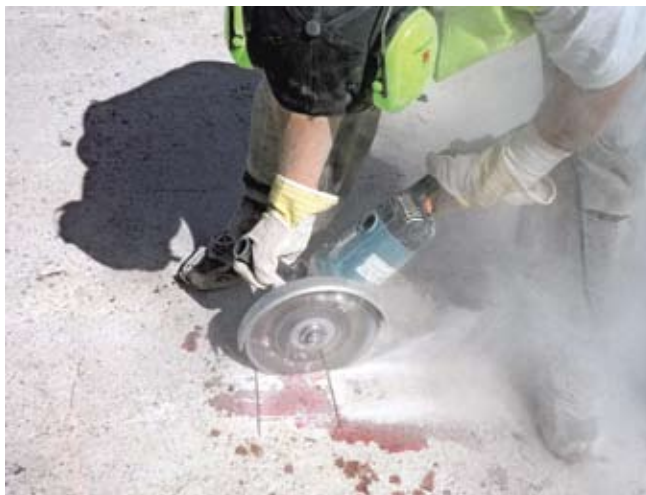
Kuva 6. Pienen paikkauksen rajausta.

Pienet kohteet piikataan kevyellä tai keskiras-kaalla piikkausvasaralla siten, että irtonaista tai rapautunutta betonia ei jää rakenteeseen. Piikattun pinnan pitää olla karkea. Piikattava osa rajataan yleensä suoraviivaiseksi käsihiomakoneen katkaisulaikalla tai urajyrshintä tehtävän uran avulla (kuva 6).

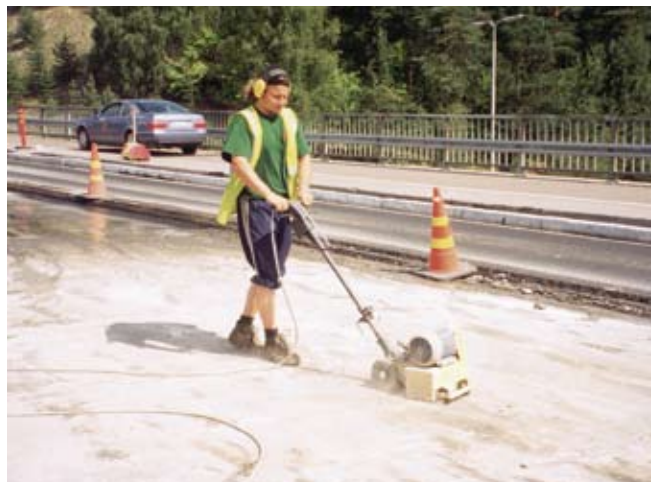
Kuva 5. Pienet alueet jyrshintä ja jälkijyrshintä tehdään kevyellä jyrshintä.

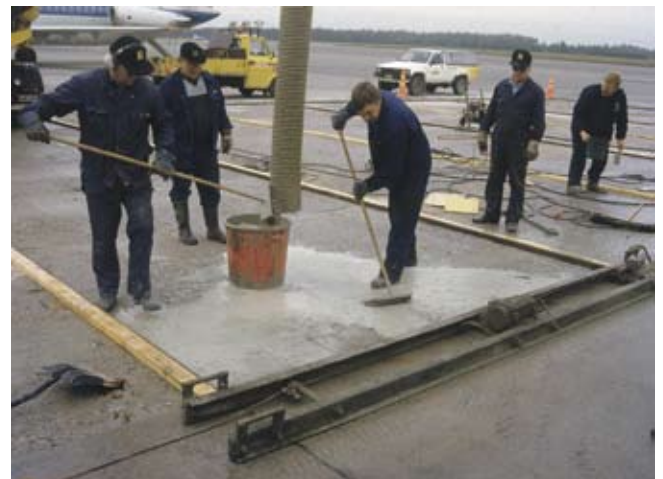
Kuva 7. Tartunta-aine levitetään harjaamalla.

Alustan kostutus ja tartunta-aineen levitys tehdään korjaussuunnitelman mukaan. Tartunta-aine tai muu tartuntamassa harjataan alustaan karkealla harjalla juuri ennen betonimassan levitystä (kuva 7). Jos tartunta-aine ehtii kuivua, käsittely on tehtävä uudestaan, ellei tuotekohtaisissa ohjeissa ole määrätty toisin.

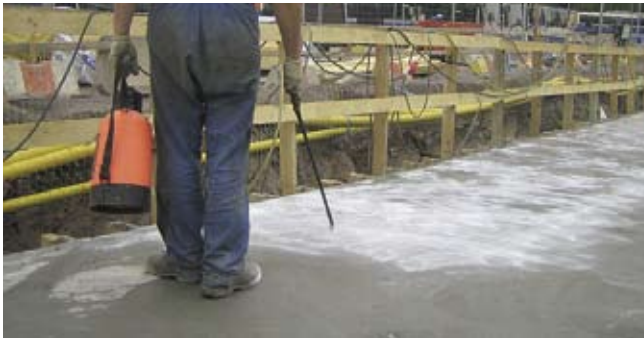
Kuva 10. Jälkihoitoaine levitetään ruiskulla.

Varhaisvaiheen jälkihoitoaine levitetään ruiskulla heti pinnan tasauksen jälkeen ja varsinainen jälkihoitoaine pinnan hierron ja viimeistelyn jälkeen. Jälkihoitoaineita ei saa laimentaa ja niitä levitetään vähintään aineen tuotekohtaisessa ohjeessa esitetty määrä.

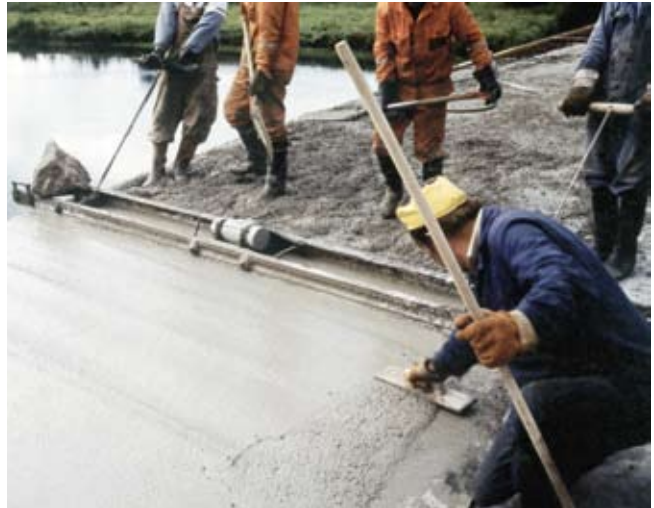
Kuva 8. Betonimassa tiivistetään tärypalkilla.

Sillan reunat ja tippuputkien suppilot on muotoiltava niistä annettujen ohjeiden mukaan. Betonimassa tiivistetään tärypalkilla (kuva 8). Ohjurien jäljet täytetään ja tiivistetään välittömästi.

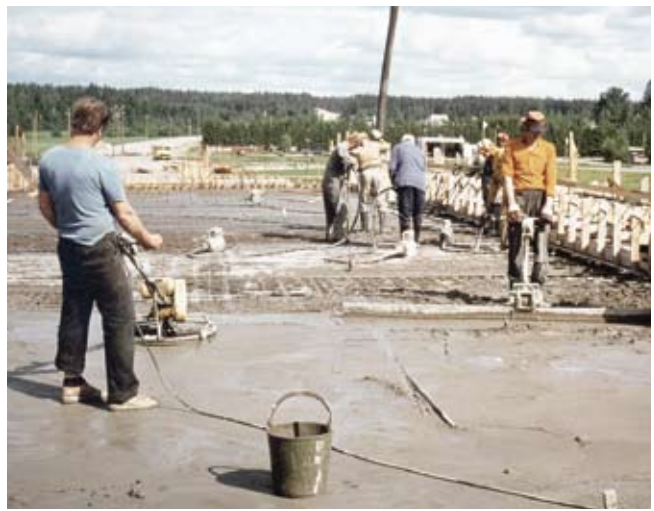
Kuva 9. Pinta hierretään heti, kun muotoiluvalu kantaa koneen.

Pinta hierretään heti, kun vedenerottuminen on päättynyt ja pinta kuivuu (kuva 9).

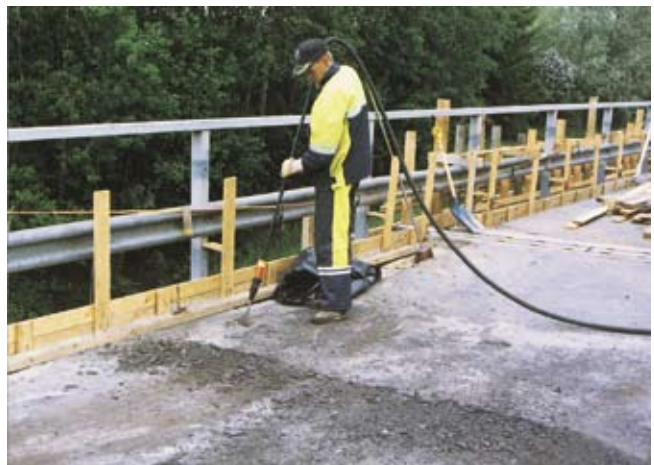
Kuva 11. Vanha kermieristys poistetaan petkeleellä.

Vanha kermieristys poistetaan petkeleellä (kuva 11). Kermi- tai mastiksieristuksen alustassa lujasti kiinni olevaa bitumia ei tarvitse poistaa, mutta vanha vedeneristys on poistettava.

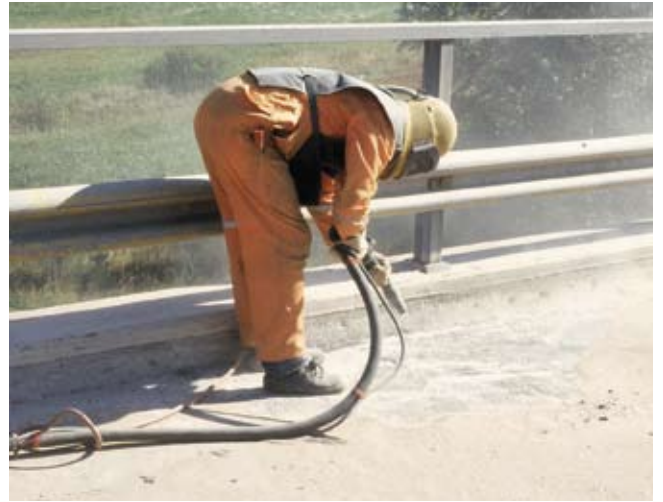
Kuva 12. Eristysalustan suihkupuhdistusta hiekkapuhalluksella.

- Eristysalustassa saa olla aaltomaista epätasaisuutta 1,5 metrin matkalla 3 mm (SYL 6:n /2/ kohta 3.2.3.4.6).
- Eristysalustasta poistetaan mahdolliset epäpuhtaudet kuten öljy ja rasva SILKO-ohjeen 2.251 /17/ mukaan.
- Liian sileä pinta karhennetaan. Eristysalusta suihkupuhdistetaan (kuvat 12 ja 13) ja imuroidaan (kuva 14) välittömästi ennen eristystyötä.

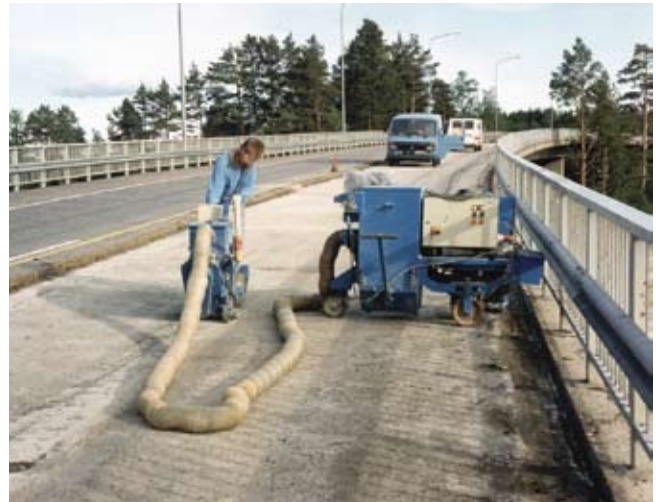
Kuva 13. Eristysalustan suihkupuhdistusta sinkopuhdistuksella.

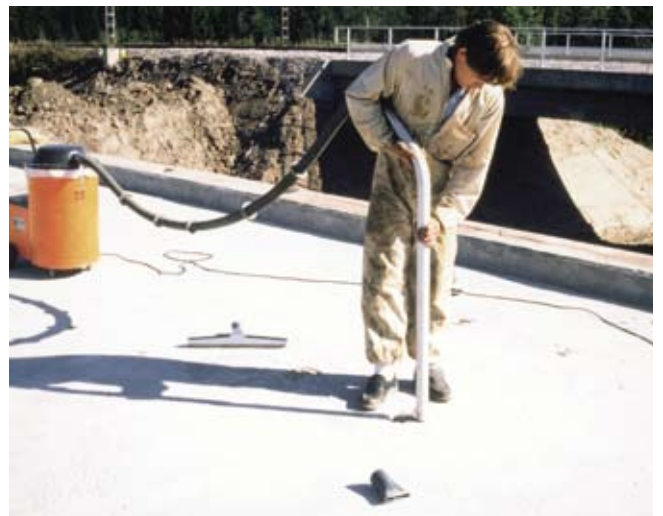
Kuva 14. Lopuksi eristysalusta puhdistetaan imuroimalla.

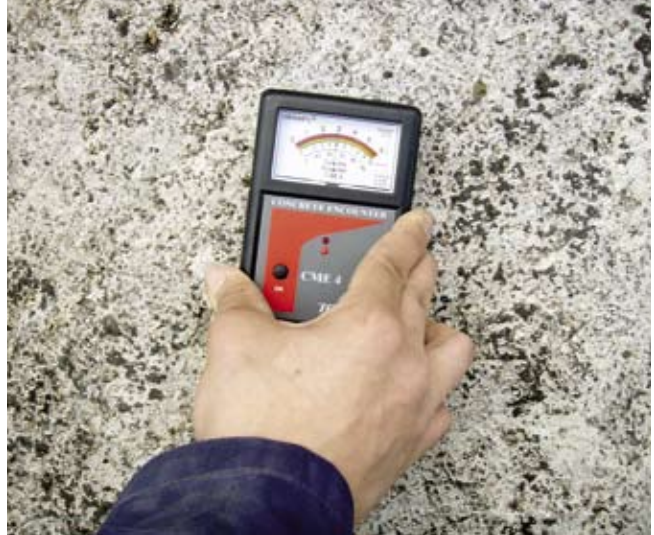
Kuva 15. Betonin absoluuttisen kosteuden mittaus.

2. Ilman suhteellista kosteutta sääsuojan sisällä ja betonin kosteutta ja lämpötilaa seurataan mit-tauksin vähintään kerran vuorokaudessa (kuva 15). Paikkaukset saattavat irrota, jos betonin lämpötila nousee liian korkeaksi. Kosteus ei saa tiivistyä sääsuojan pintaan. Tarvittavasta tuuletuksesta päätetään mittaustulosten perusteella. Tuuletus on erittäin tärkeää, jos pinto- ja on käsitelty aineilla, joista voi haihtua haitallisia kaasuja.

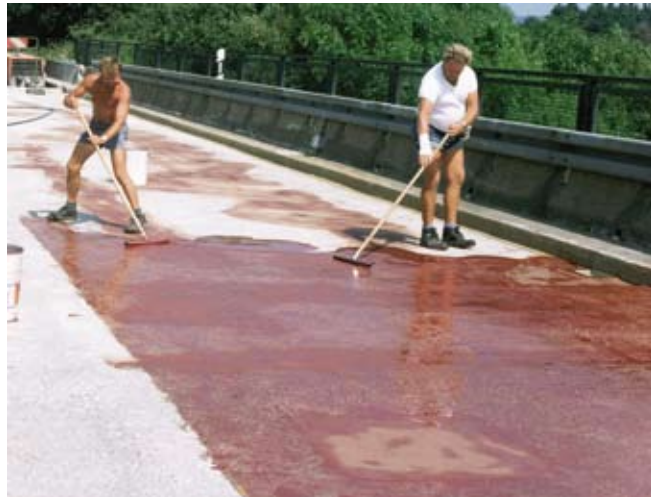
Kuva 16. Epoksin levitystä.

Vedeneristyksen alustan tiivistyskäsittely tehdään SYL 6:n /2/ kohdan 6.2.3.3 mukaan (kuvat 16 ja 17).

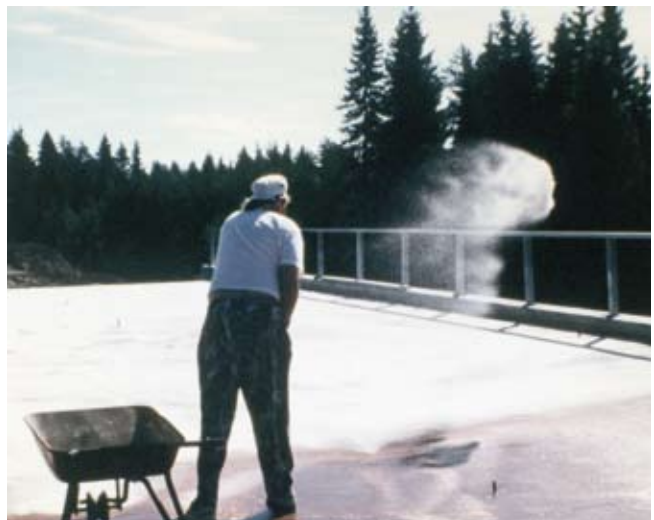
Kuva 17. Sirotteen levitystä tuoreen epoksin pinnalle.

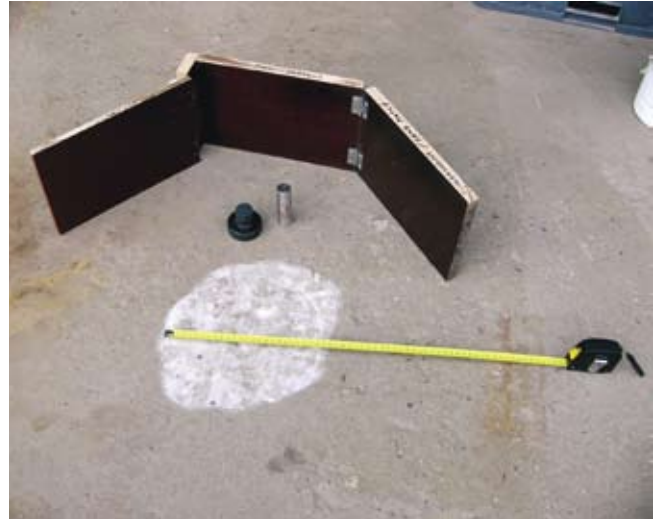
Kuva 18. Eristysalustan karheuden määrittäminen lasihelmimenetelmällä.

Pinnan karheus tarkistetaan lasihelmimenetelmällä (EN 13036-1). Esisivelyaineen ja mahdollisen eristysmassan menekki määritetään testin perusteella.

- viettokaltevuudet ovat suunnitelman mukaiset
- vedeneristykseen alusta täyttää vaatimukset (kuvat 18 ja 19)
- valut tai paikkaukset ovat kiinni alustassaan
- valuissa tai paikkauksissa ei ole sallittua suurempia tai enemmän halkeamia
- tiivistyskäsittely on tehty vaatimusten mukaan.

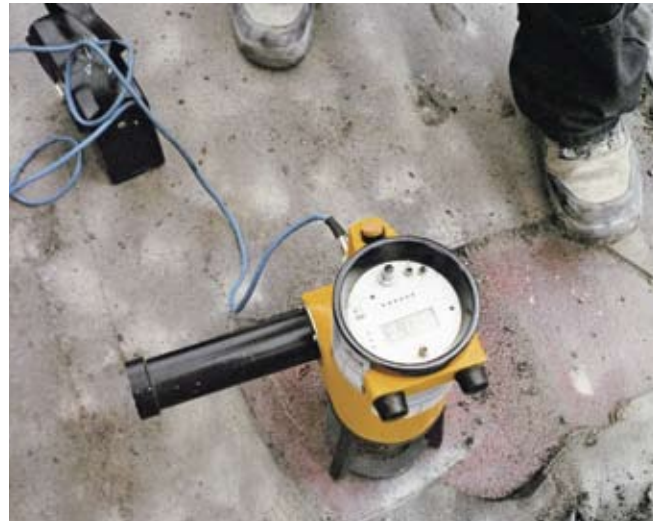
Kuva 19. Tartuntavetokoe
