1 VAURIO

Tässä ohjeessa käsitellään sillan tai muun taitorakenteen kivirakenteissa olevien halkeaminen ja saumausten korjaamista. Ohjetta voidaan soveltaa saumauksen osalta myös uudisrakentamisessa.

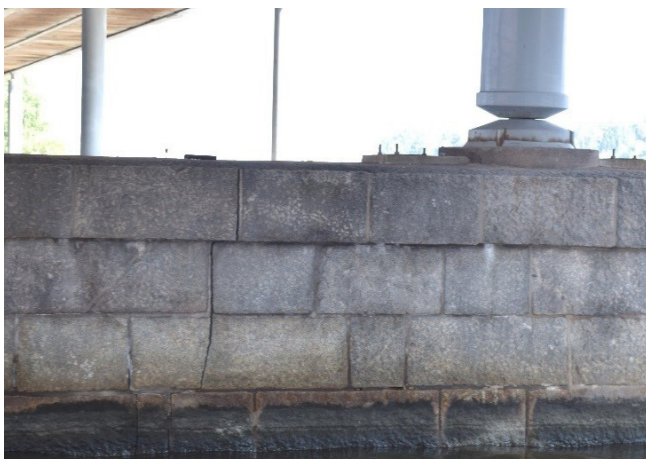
Kuva 1. Halkeamia kivisessä välituessa.

Kivirakenteeseen ja kiverhoukseen voi syntyä halkeamia yleensä kuormituksen vaikutuksesta. Lisäksi kivien saumat rapautuvat ja lohkeilevat ympäristörasituksen vaikutuksesta. Mikäli kivirakennetta on jälkeen päin levennetty tai korotettu teräsbetoniosalla, voi rakenteisiin syntyvät pakkovoimat aiheuttaa halkeilua. Myös esimerkiksi perustusten painumat tai siirtymät voivat aiheuttaa vaurioita kivirakenteeseen (kuva 1). Vedenalaisissa rakenteissa saumoihin syntyy eroosiovaurioita veden virtauksen ja jäärasituksen vaikutuksesta. Syy vaurioiden syntyyn on selvitettävä rakenteen korjausmenetelmän määrittämiseksi.

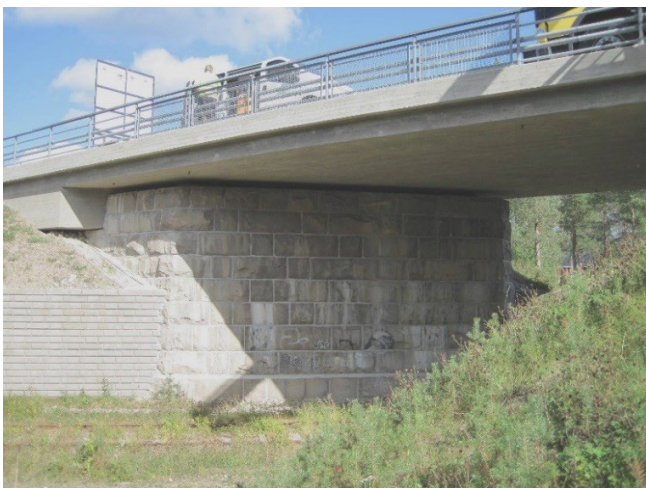
Kuva 2. Luonnonkivistä tehty päätytuki.

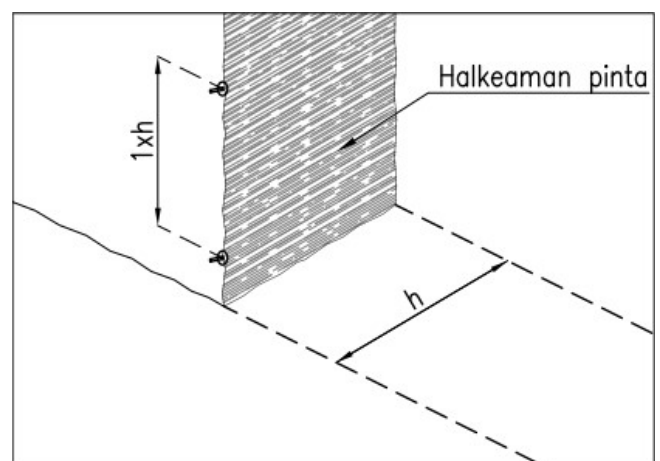
Ennen injektoinnin aloittamista poistetaan kaikki epäpuhtaudet halkeaman ympäriltä ja sisältä paineilma tai korkeapainepesuna. Puhdistusmenetelmän valinnassa tulee huomioida käytettävän injektointiaineen ominaisuudet. Halkeama suljetaan sulkuaineella ja injektointia varten asennetaan injektointitulpat suoraan halkeaman kohdalle. Injektointitulppien keskinäinen etäisyys on injektoitavan rakenteen paksuus, mutta tulppia on oltava vähintään 2 kpl, jolloin ne asennetaan noin 100 mm etäisyydelle halkeamien päistä (kuva 3). Injektointi tehdään jokaisesta tulpasta järjestyksessä alhaalta-ylös tai vaakasuoran halkeaman päästä. Täyttymisastetta seurataan ainemenekillä. Injektoinnin aikana on seurattava injektointipainetta ja mahdollisia kivien siirtymisiä tai sulkuaineen irtoamista.

Kuva 3. Injektointitulppien väli on noin rakenteen paksuus

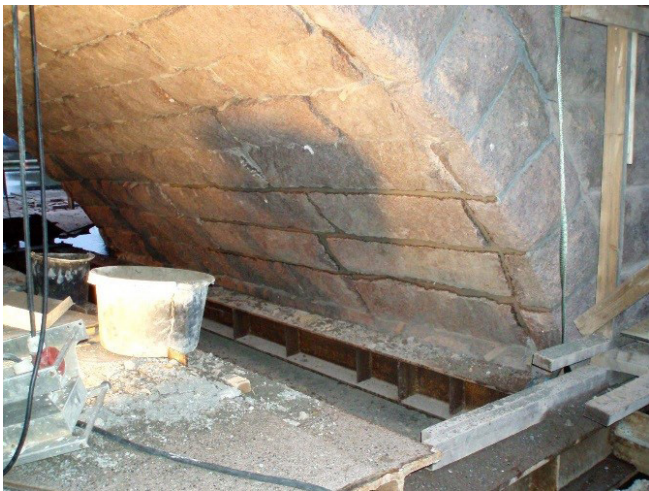
Mikäli saumauksessa uusitaan vain vaurioitunut saumalaasti, poistetaan kaikki irtoaines ja lika ehjään saumaan asti. Puhdistus tehdään mekaanisesti ja suurpainepesuna. Saumattavat alueet kastellaan mattakosteaksi tartunnan parantamiseksi. Saumaus tehdään sullomalla tai pumpaamalla ja sauman pinta muotoillaan halutun näköiseksi. Saumaus tehdään nykyistä saumaa vastaavalla SILKO-ohjeen 3.231 Paikkausaineet /7/ mukaisella tuotteella. Museosilloissa suunnittelija määrittää käytettävän saumausaineen vanhaa rakennetta vastaavaksi.

Kuva 4. Massiivikivirakenteen saumaus.

Jos kivirakenne saumataan uudestaan ja samalla mahdollisia taustan tyhjätiloja injektoidaan, poistetaan vanha saumaus kokonaan mekaanisesti ja suurpainepesuna. Kiilakiviä ei saa poistaa. Ennen saumausta on kivirakenteen kuivuttava mattakosteaksi. Laasti pumpataan rakenteen reunasta ja mikäli mahdollista, taustasta alkaen. Saumausta jatketaan, kunnes laasti pursuaa saumoista. Sauman pinta muotoillaan halutun näköiseksi.
