KÄYTTÖKOHTEET JA -RAJOITUKSET

Tässä ohjeessa esitetään teräsrakenteiden uudismaalauksessa ja kunnossapitomaalauksen uusintamaalauksessa käytettävien LIVI-maalaujärjestelmien luokitus. Varsinaiset SILKO-hyväksytyt maalaujärjestelmät ylläpidetään erillisessä taulukossa. Ohjeessa esitetään myös pintakäsittelyjärjestelmien hyväksyntämenettelyt ja laatu kriteerit.

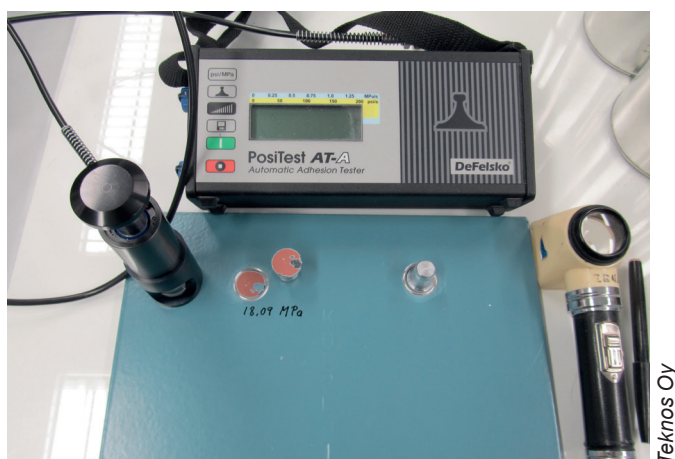
Kuva 1. Maalin tartunnan testausta laboratoriossa.

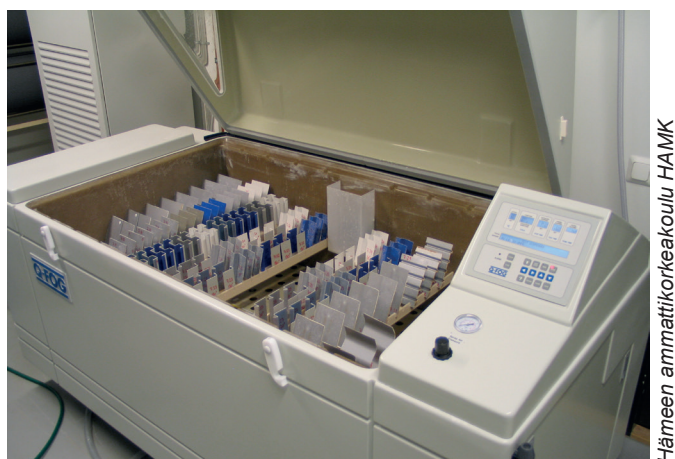
Kuva 2. Maalausjärjestelmän testauksessa käytetty korroosiotestilaite.

Hyväksyntätesti tehdään standardin ISO 20340 mukaisella testausmenetelmällä.

Rasitusluokassa C5-M(H) testiaika on standardin ISO 20340 mukaisesti 25 sykliä eli 4200 tuntia (standardin ISO 20340 liitteen A mukainen vanhentamistesti). Tällöin näytteiden suolasumurasituksen kesto aika on 1800 tuntia.
